## A diáspora das colunas

Rui Carreteiro | Arquivo e Biblioteca Eugénio de Almeida

Após a extinção, em 1821, do Tribunal do Santo Ofício, o Palácio da Inquisição de Évora conheceu nos séculos seguintes profundas alterações. Poucos vestígios restam do tempo anterior àquela data. No entanto, a partir de uma planta de 1634, da autoria de Mateus do Couto, é possível estabelecer a correspondência entre espaços funcionais identificados na legenda deste documento do século XVII e zonas do atual edifício. Numa visita ao jardim do Paço de São Miguel e num passeio pela Rua do Conde da Serra da Tourega (antiga Carreira do Colégio) é também possível identificar seis colunas que pertenceram ao antigo claustro de entrada da Inquisição de Évora.

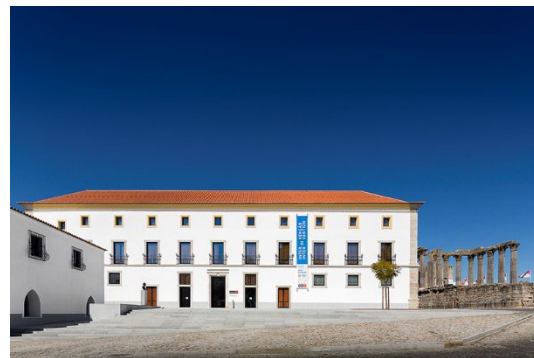
(11) Entrada e pátio novo da Inquisição

Escadas e patamar de acesso

Já perfeitamente identificados na planta de Mateus do Couto encontram-se a *entrada e pátio de novo para a Inquisição (sic)* (n.º 11), formados por um claustro ou alpendre adossado à fachada sudeste, confinante com o Largo Marquês de Marialva. Numa fotografia do tempo em que no edifício funcionou o Hotel Alentejano (1929-1949) (*Imagem 1*), podem ver-se ainda os restos desta estrutura, então reduzida a duas colunas em mármore, assentes sobre bases de granito de secção quadrada, encimadas por capitéis ornados com conchas de vieira. Colocou-se em tempos a hipótese de estes dois elementos arquitetónicos serem provenientes da demolição de algum antigo convento da cidade e aqui colocados apenas com fins ornamentais. O principal candidato na voz corrente da cidade como o convento de origem das colunas foi o de São Domingos que, começado a demolir em 1836<sup>9</sup>, ocupava uma parte do espaço onde viria a ser erigido o Teatro Garcia de Resende. A propósito do que restou deste cenóbio, Túlio Espanca referiu ter ainda ali visto em meados da década de 1930 «uma montanha de materiais trabalhados em mármore e granito; colunéis, bases, chaves de abóbadas e mísulas esculpturadas do estilo manuelino, provenientes das ruínas do mosteiro e aplicados que foram nos mais diversos fins<sup>10</sup>.» É possível que outras evocações como esta, a disrupção do conhecimento em relação à verdadeira proveniência das colunas e as dinâmicas de construção da memória coletiva, tenham contribuído para consolidar a lenda. No entanto, apesar de reconhecer a reutilização noutros espaços de inúmeras peças de cantaria do convento dominicano, foi o próprio Túlio Espanca a identificar, claramente, as colunas em causa como pertencentes à Inquisição de Évora. Segundo o autor «o pátio, de configuração quadrangular, outrora centrado por fonte da água da Prata teve e igualmente se perdeu, alpendre de travejamento apoiado em colunata da Renascença, com capitéis ornamentados por vieiras e cordões assentes em altos pedestais de granito, cujos restos são patenteados em duas derradeiras colunas de mármore branco de Estremoz, conservadas defronte da entrada nobre do edifício<sup>11</sup>».

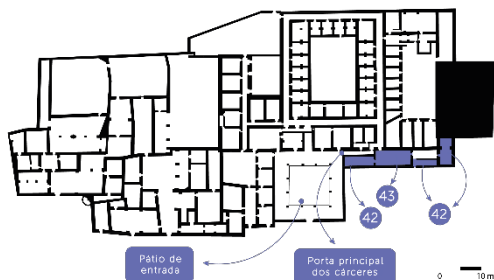
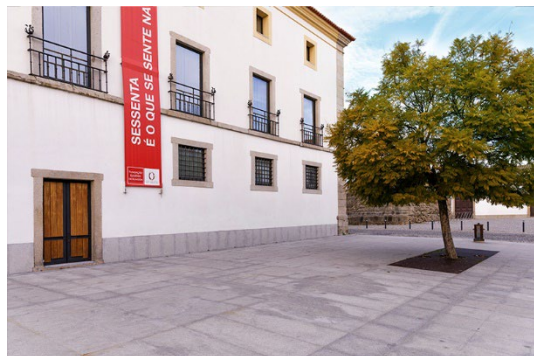
(42?) Sala do tormento

Patamar de acesso ao edifício

A legenda da planta de Mateus do Couto é, contudo, omissa em relação a outros espaços como, por exemplo, o que desempenhava as funções de *casa do tormento*. A atribuição da sua localização provável a uma ou várias das divisões aqui assinaladas sobre a planta do século XVII baseia-se, fundamentalmente, na descrição da visita de D. João V à Inquisição de Évora em 1729<sup>7</sup>. De acordo com este documento, após ter visto as *casas de custódia* e de se ter inteirado, no final do corredor contíguo, a partir do óculo da *porta principal dos cárceres*, sobre a «serventia» de cada uma das portas do pátio de entrada da Inquisição, o rei «daí foi logo à casa do tormento, a qual esteve vendo com muito vagar e tudo o que nela havia que ver». Tratando-se de um relato detalhado da visita o que, de alguma forma, permite reconstituir o itinerário percorrido, é de supor que não mediaria muita distância entre a *casa do tormento* e a *porta principal dos cárceres* e as *casas de custódia*. A ser assim, e por uma razão de proximidade e de sequência da ligação interna dos acessos, depois de ter estado a observar o pátio de entrada através do óculo da *porta principal dos cárceres*, D. João V terá feito o percurso inverso pelo corredor contíguo às *casas de custódia*, à saída do qual voltou à sua direita e entrou na divisão n.º 42 que, intermediada por outra sala (n.º 43), comunicava com duas outras encostadas aos *açougues* também identificadas com o n.º 42. Corresponderia este número indicado na

planta, mas omissa na legenda, à *casa do tormento*? A interpretação de António Borges Coelho sobre a localização do espaço que desempenhava esta função, parece não impedir tal leitura. Segundo o autor «A planta de Mateus do Couto não indica expressamente a sala do tormento (...). Inclino-nos, à vista da planta, a situá-la no piso térreo, numa das suas salas que também serviam de prisão, uma delas amurada ao templo romano/açougue<sup>8</sup>».

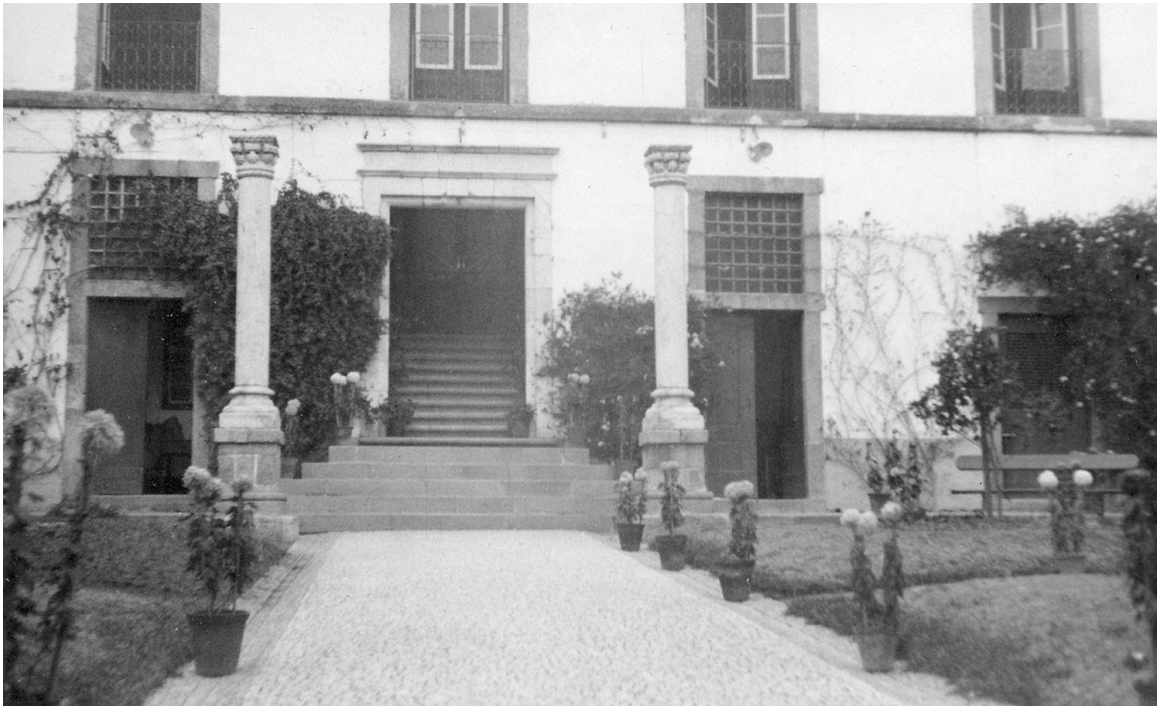
**Imagem 1**

Vista parcial da fachada principal, entrada e jardim do antigo Palácio da Inquisição, no período em que funcionou como Hotel Alentejano. Em primeiro plano podem observar-se as colunas que faziam parte do claustro de acesso ao Palácio da Inquisição. Fotografia de autor desconhecido (Arquivo e Biblioteca Eugénio de Almeida)

Esta afirmação encontra eco na planta de 1634 onde, precisamente em frente à porta principal do Palácio da Inquisição, se pode observar a representação de dois dos pilares de sustentação do alpendre ou claustro que abrigava o pátio de entrada. Trata-se, seguramente, das duas colunas que ainda ali se podiam ver em meados do século XX (*Imagem 1*), já que outra interpretação destas evidências, implicaria aceitar como crível,

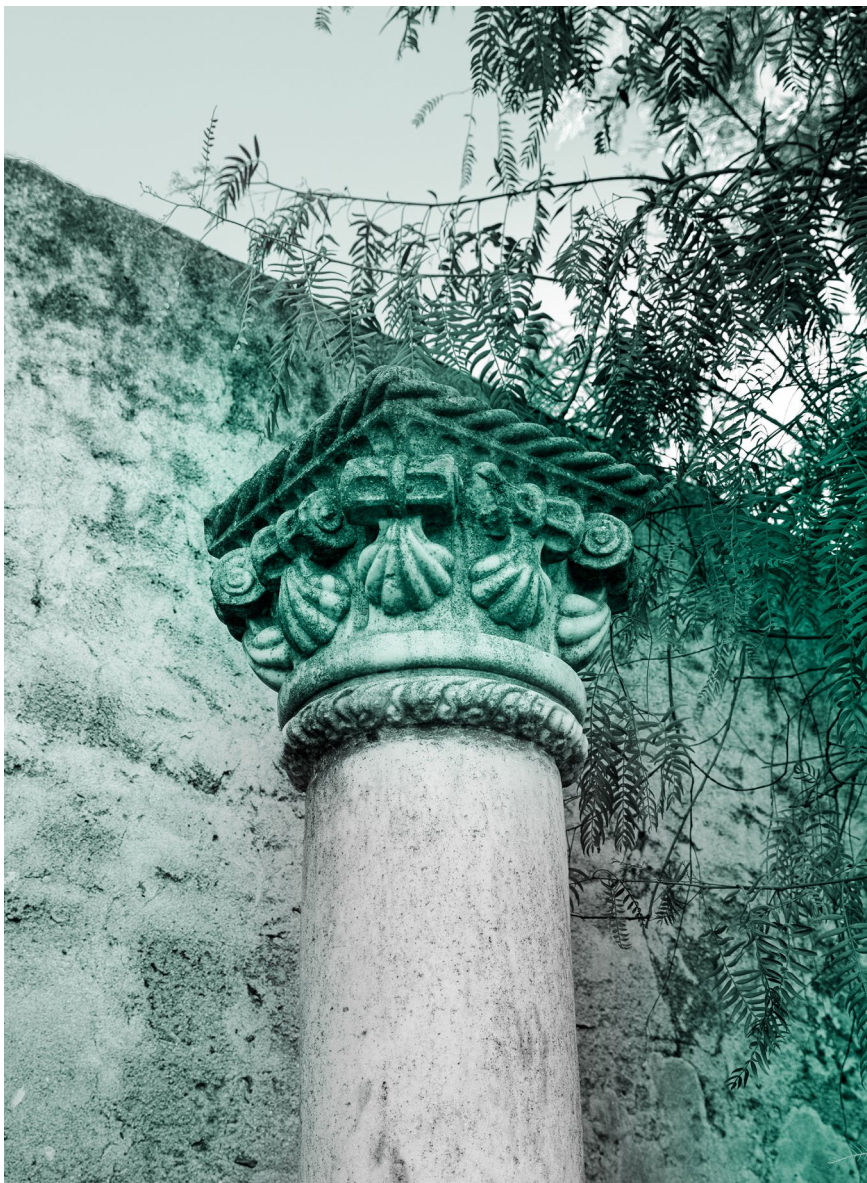
**Imagem 2**

Capitel de uma das colunas provenientes do antigo claustro do Palácio da Inquisição de Évora, no jardim do Paço de São Miguel, 2023. © Rui Carreteiro / Fundação Eugénio de Almeida

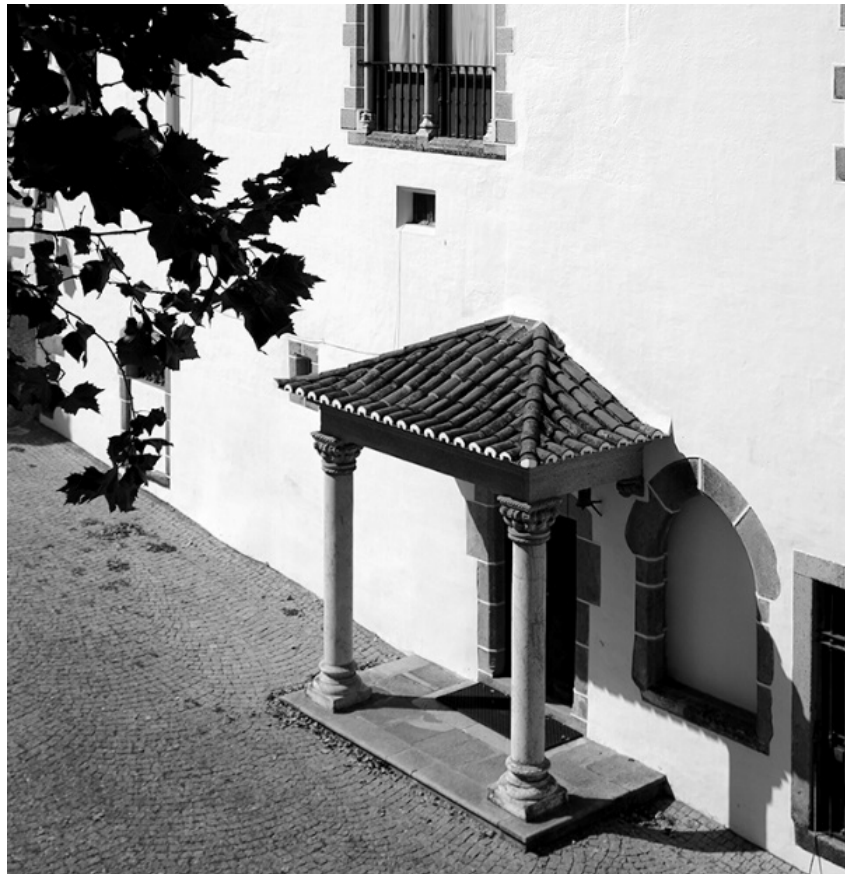
**Imagem 5**

Colunas do claustro de entrada do antigo Palácio da Inquisição de Évora, a servir de suporte ao telheiro da fachada principal do Paço de São Miguel, 2004.  
© Jerónimo Heitor Coelho / Fundação Eugénio de Almeida (Arquivo e Biblioteca Eugénio de Almeida)

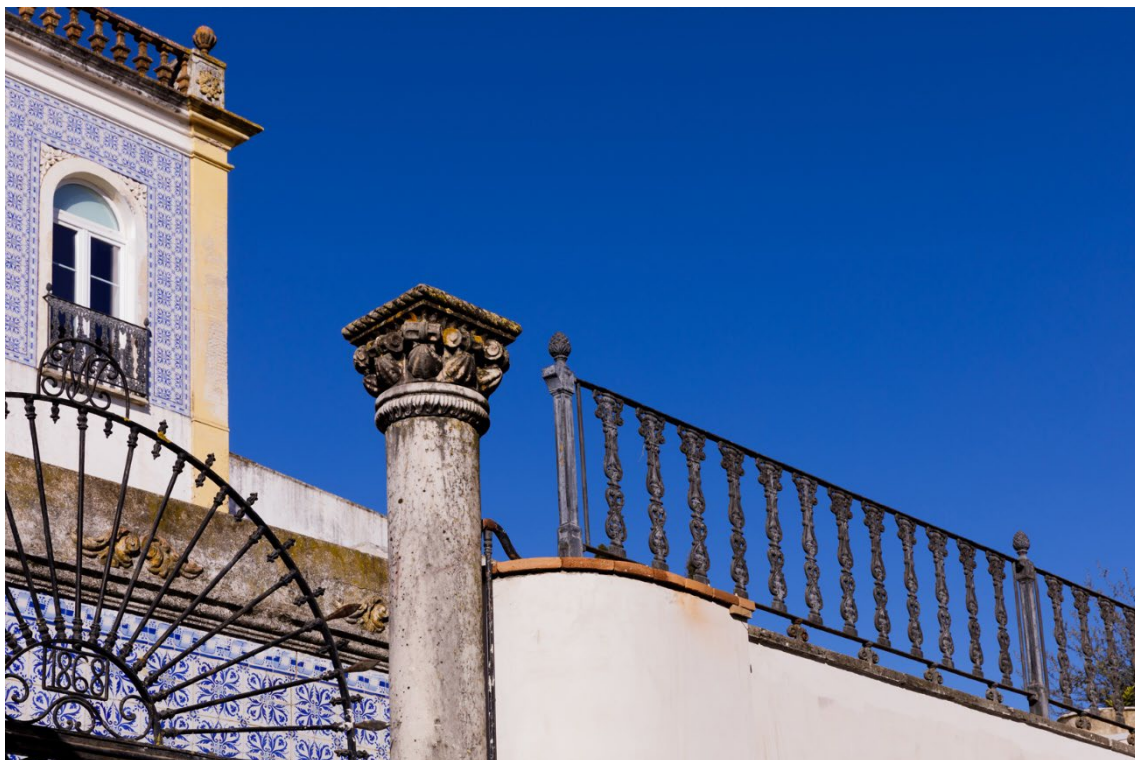
**Imagem 6**

Coluna proveniente do claustro de entrada do antigo Palácio da Inquisição de Évora, atualmente a ornamentar a fachada de uma das casas nobres da Rua do Conde da Serra da Tourega (antiga Carreira do Colégio), em Évora, 2023. © Rui Carreteiro / Fundação Eugénio de Almeida

da Inquisição. Quatro outras, pelo menos, resistiram ao tempo e ornamentam ainda hoje a fachada da casa nobre localizada na Rua do Conde da Serra da Tourega (antiga Carreira do Colégio) (*Imagem 6*), na confluência com o Largo dos Colegiais e a Rampa e Largo de São Miguel. Para além da altura ser coincidente (307 cm) e os motivos decorativos dos capitéis idênticos às que foram transferidas para o Pátio de São Miguel, estas quatro colunas, aquando da reutilização na fachada da casa da Rua do Conde da Serra da Tourega, foram colocadas em pedestais de granito de secção quadrangular, porventura reproduzidos ou reaproveitados em parte dos que suportaram o claustro de entrada da Inquisição, pedestais estes parecidos aos que se observam na *Imagem 1* diante da porta principal do então Hotel Alentejano.

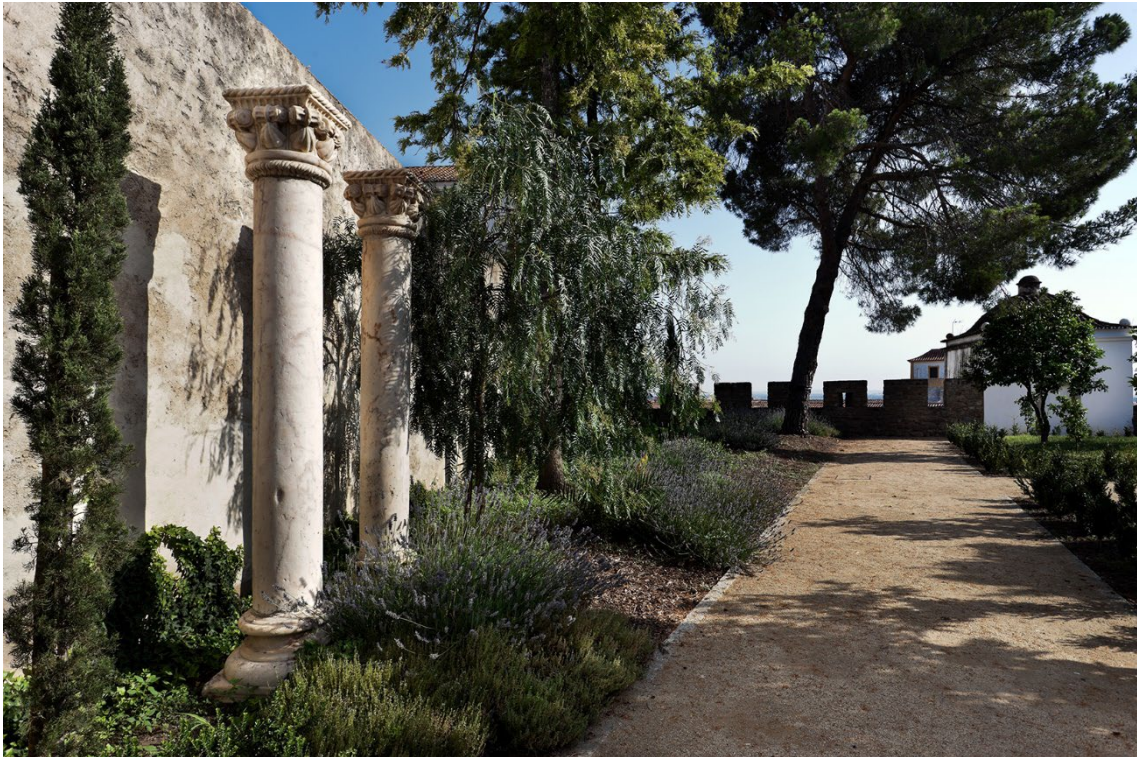
**Imagem 7**

Colunas provenientes do claustro de entrada do antigo Palácio da Inquisição de Évora, atualmente no jardim do Paço de São Miguel, em Évora, 2013. © Jerónimo Heitor Coelho / Fundação Eugénio de Almeida

Quanto às duas colunas do Paço de São Miguel, a sua viagem ainda não terminara. No âmbito da intervenção de requalificação de que o edifício foi objeto entre 2011 e 2013, passaram a adornar o jardim tardoz do Monumento Nacional (*Imagem 7*), o mesmo sucedendo com as que suportavam o telheiro do edifício do antigo celeiro do cabido da Sé de Évora, atual Coleção de Carruagens. À semelhança de muitos outros elementos arquitetónicos reutilizados em novas construções ou em ações de conservação e restauro de espaços já edificados, a «diáspora» das velhas colunas do claustro de entrada da Inquisição, aqui identificadas, constituem exemplos da dimensão orgânica da evolução das cidades, reflexo das suas múltiplas manifestações - materiais e imateriais - e, como tal, são também fonte da sua identidade, para memória do presente e do futuro.
